A SUSTENTABILIDADE NA REABILITAÇÃO DE EDIFÍCIOS

Estudo de Casos

Dissertação submetida para satisfação parcial dos requisitos do grau de
MESTRE EM ENGENHARIA CIVIL — ESPECIALIZAÇÃO EM CONSTRUÇÕES

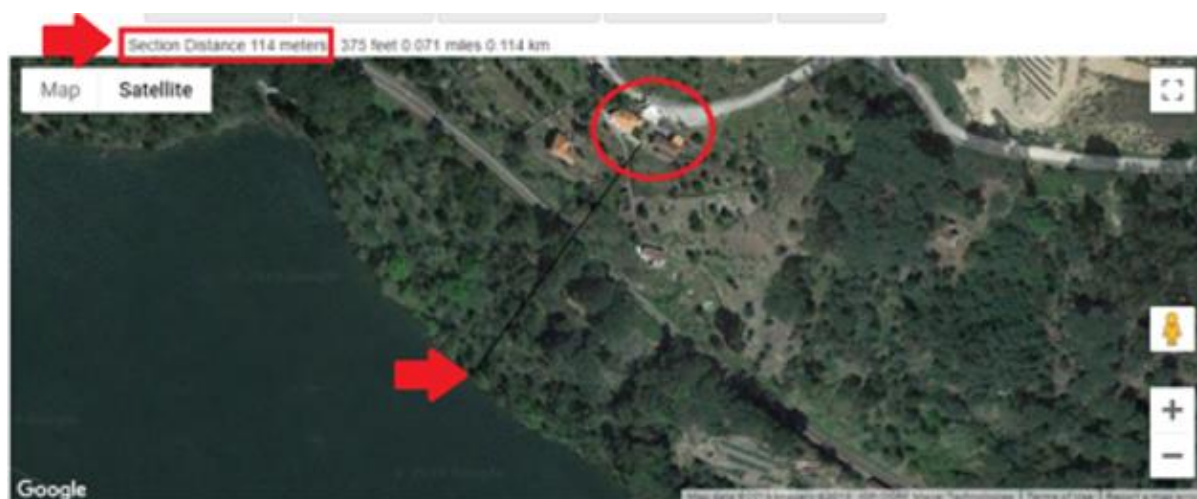
Figura 12 - Distância das casas à margem do rio, de aproximadamente 114 metros

Os edifícios em estudo encontram-se bastante próximos do rio Douro, a uma distância de aproximadamente 114 m de uma das margens que se inserem num vale daquele rio, como podemos ver na Figura 12 representada numa linha de cor preta, é importante ter em conta que o rio influencia certamente o clima da envolvente das casas no ponto de vista da humidade relativa do ar existente nesta zona.

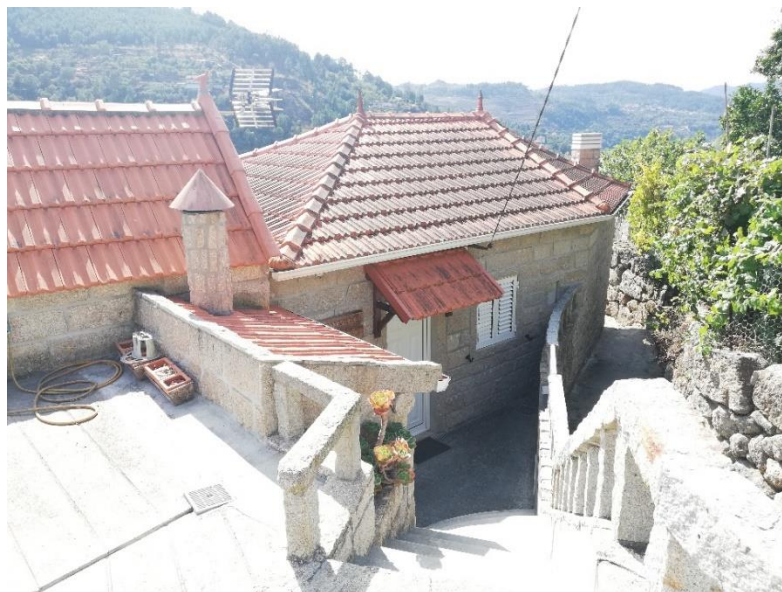
Figura 13-Fachada principal orientada a norte onde se situa a entrada principal da casa

A segunda habitação, designada pelo proprietário por “Casa das Varandinhas”, foi já reabilitada pelo mesmo e as suas fachadas orientadas a norte e sul estão respetivamente apresentadas na Figura 13 e na Figura 14. Esta habitação encontra-se de momento em boas condições de habitabilidade, e tem uma ocupação temporária.

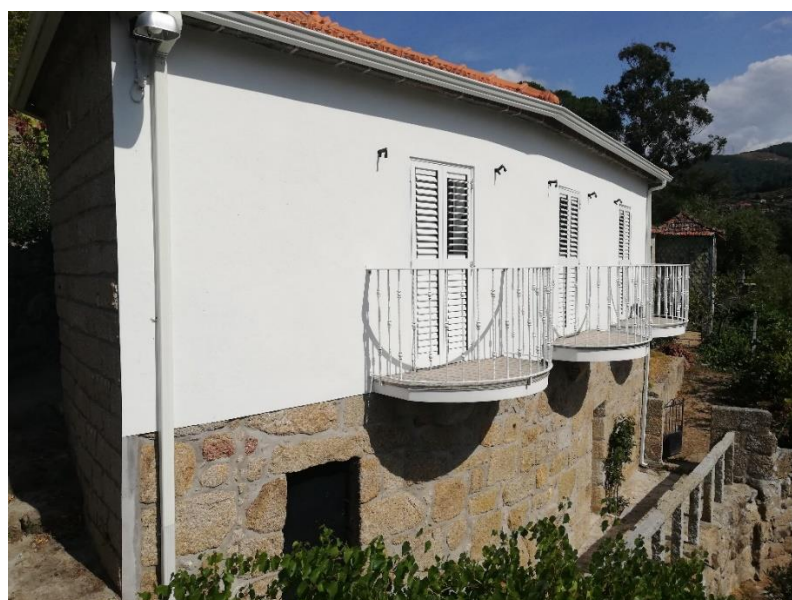
Figura 14- Fachada sul orientada para o rio

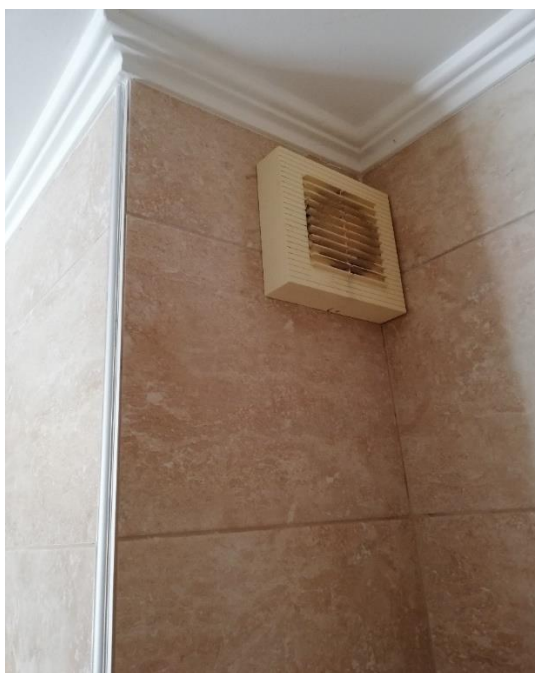
Figura 17-Equipamento de exaustão no WC para remover humidades e cheiros

O Piso 1, que tem aproximadamente 46 m², enquadra seis divisões: Uma sala de estar, uma cozinha com varanda exterior, dois quartos com varanda exterior, sala de leitura e um WC com uma pequena janela basculante e equipamento de exaustão que entra em funcionamento apenas quando o wc é utilizado como podemos ver na Figura 17.

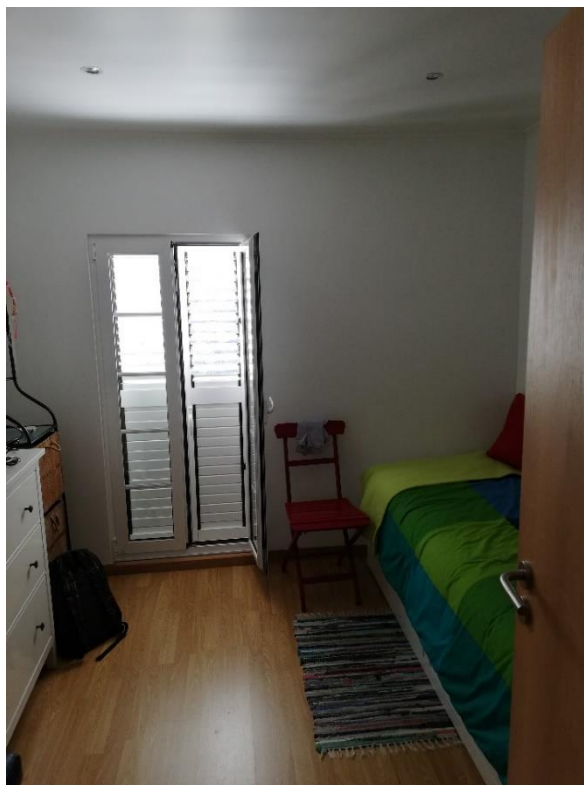
Figura 21 - Soalho flutuante em madeira num dos quartos da casa

Após a retirada do chão em madeira e colocação desta laje aligeirada, foi colocada uma armadura de distribuição e, de seguida, todo o pavimento foi betonado e revestido por soalho flutuante, em madeira, nas zonas da sala de estar e quartos, o qual podemos ver representado na Figura 21. A espessura final desta laje ficou na ordem dos 20 cm.

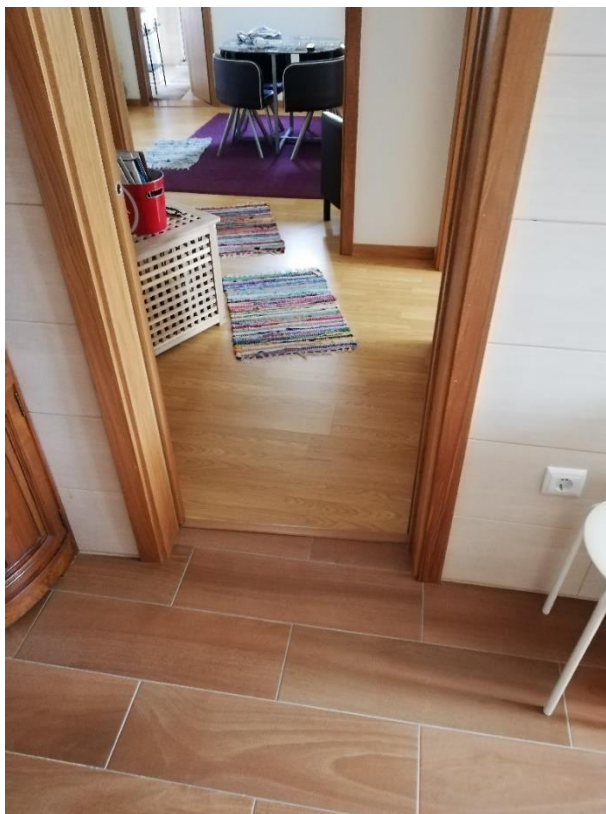
Figura 22 – Piso com revestimento em cerâmica na zona da cozinha, idêntico ao da zona do W.C.

Em relação às restantes divisões da casa, como a cozinha e o W.C. optou-se por um outro tipo de revestimento como podemos ver na Figura 22, que é constituído por cerâmica.

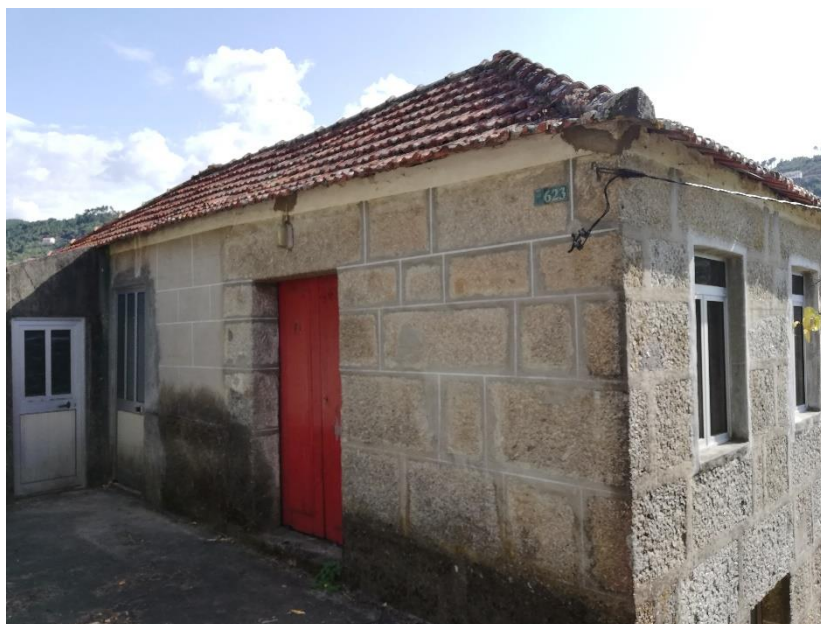
A primeira habitação, designada pelo proprietário por “Casa do Manel”, está representada na Figura 24 onde podemos ver a sua fachada principal orientada a norte e na Figura 25 a fachada orientada a sul, voltada para o rio.

Figura 24- Fachada principal orientada a norte

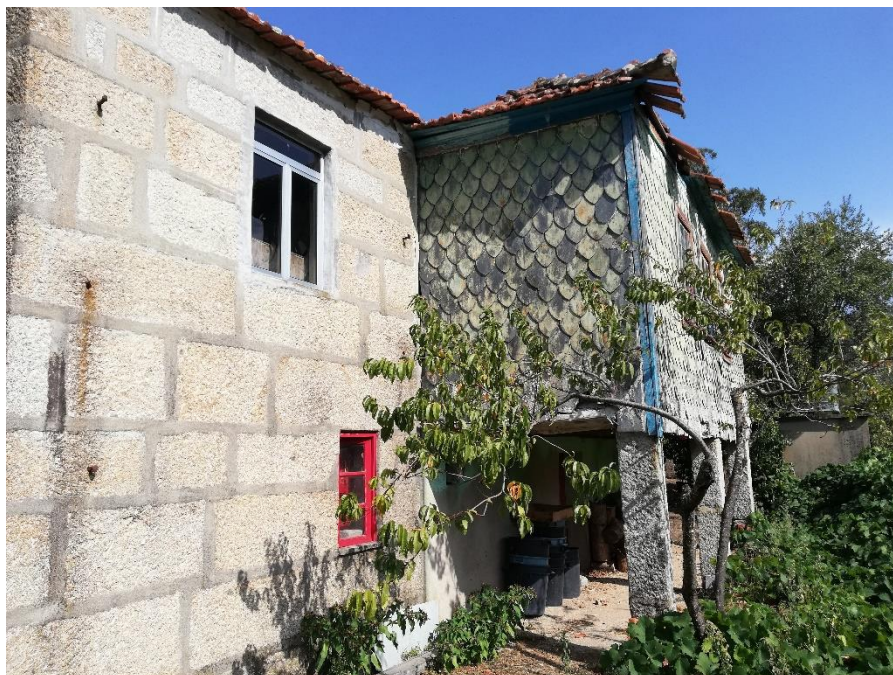
Figura 25- Fachada voltada para o rio orientada a sul

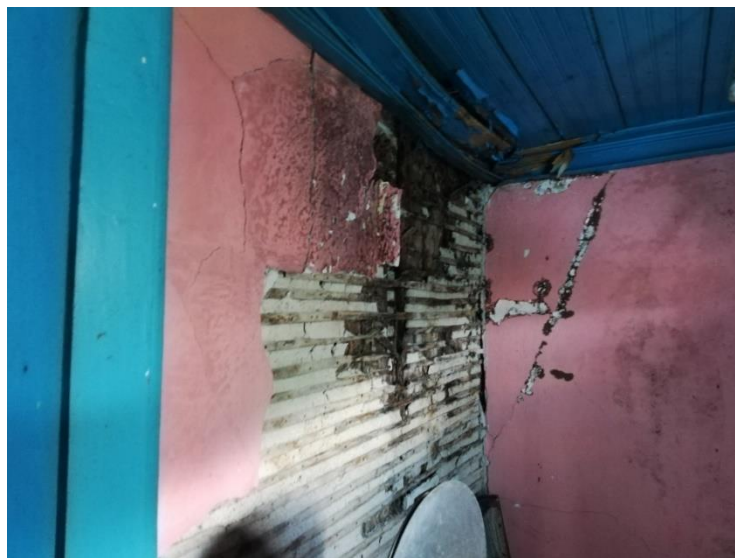
A estrutura da casa é mista com paredes exteriores em pedra com 30 cm de espessura, e 40 cm no caso da cave, e paredes interiores simples de tijolo ou de tabique com cerca de 12 cm de espessura, como podemos ver na Figura 28. É de notar que na fachada exterior orientada a Este, desde a divisão “Cozinha” à divisão “Quarto 1”, assim como na fachada sul desde a divisão “Quarto 1” à divisão “Quarto 2” temos um revestimento em soletos de ardósia, como pudemos ver anteriormente na Figura 25.

Figura 28- Parede interior de tabique em mau estado

Como podemos observar nas figuras esta habitação encontra-se muito degradada e necessita de várias intervenções de reabilitação, seja ao nível do telhado, por onde já entra água, seja quanto às estruturas interiores e exteriores, requerendo mesmo a substituição do chão instável em madeira, portas e janelas que estão em avançado grau de degradação, assim como as paredes em tabique que estão também já muito degradadas, como pudemos ver anteriormente no exemplo da Figura 28.

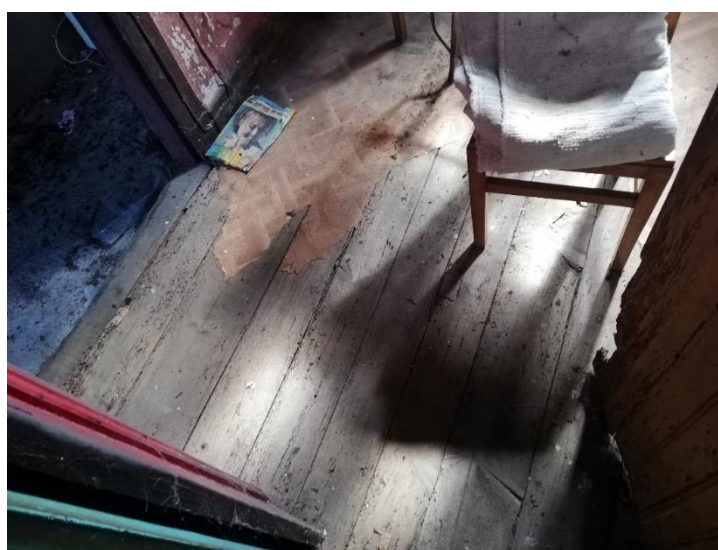
O chão é todo em madeira, como vemos na Figura 29, assentando sobre vigas de madeira, como podemos ver respetivamente na Figura 30 e na Figura 31.

Figura 29- Chão em madeira

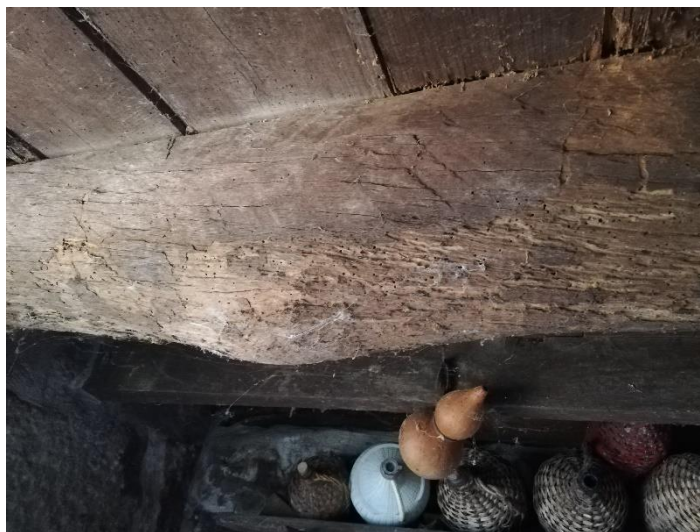
Figura 30- Viga em madeira onde assentam as tábuas do soalho

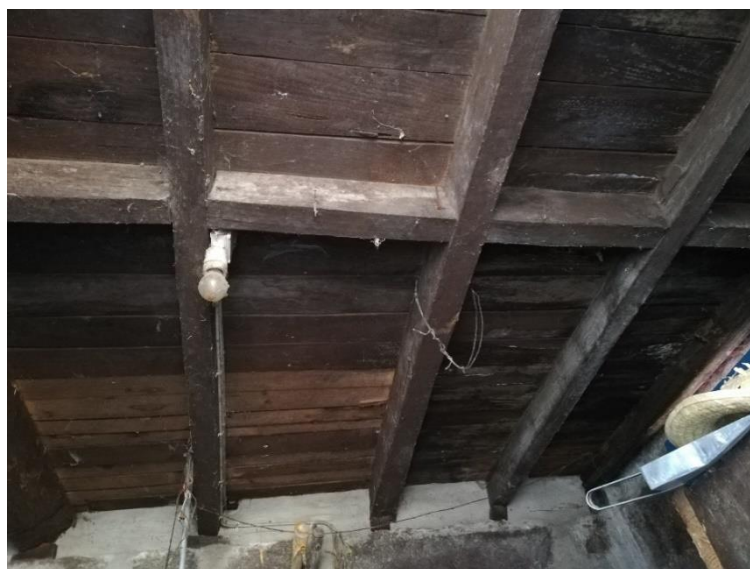
Figura 31- Estrutura do chão em madeira com pequenas vigas de madeira

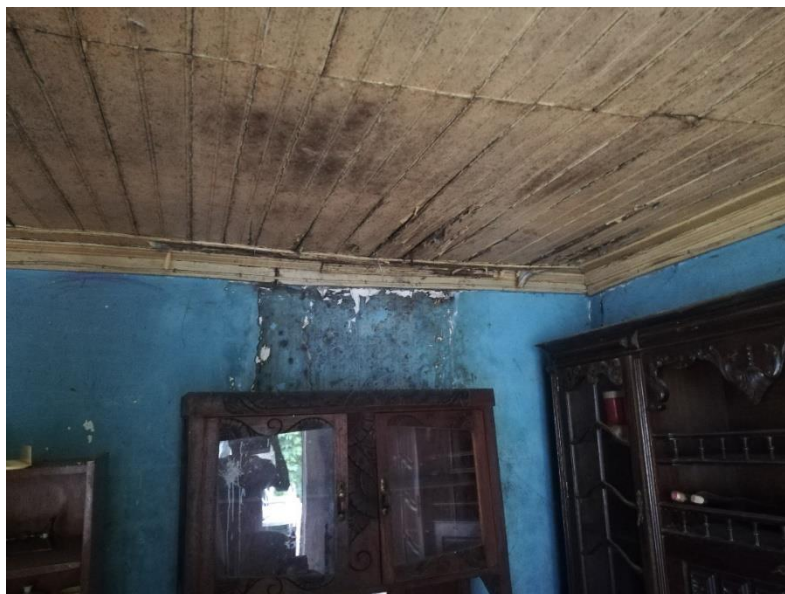
O teto é em madeira como podemos ver na Figura 32 e o telhado assenta sobre uma estrutura também em madeira que podemos ver na Figura 33.

Figura 32- Teto em madeira

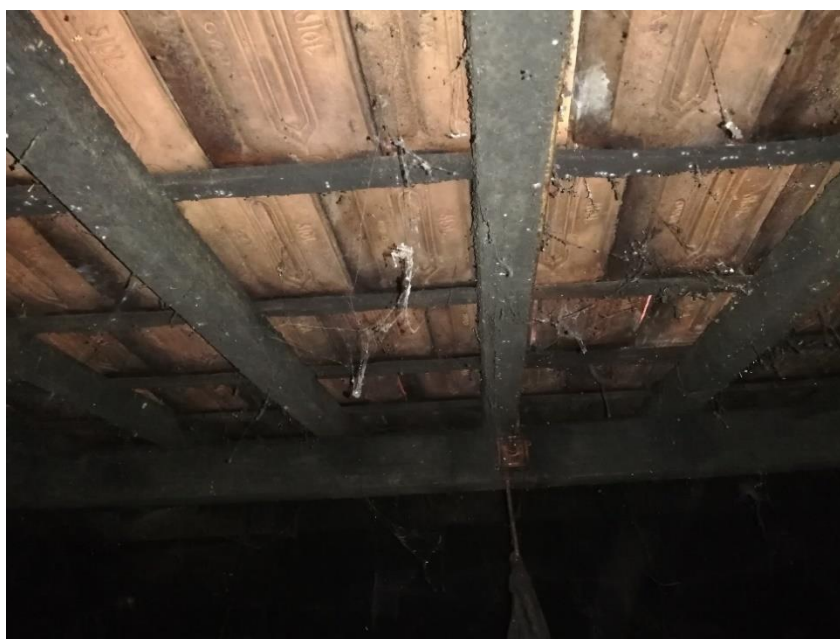
Figura 33- Estrutura interior dos telhados

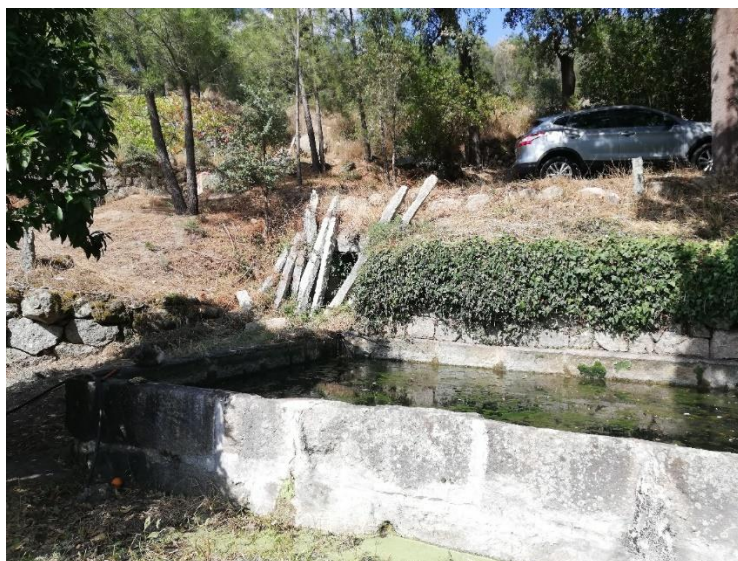
Figura 36- Vista da mina de água que abastece o tanque

Esta mina de água localiza-se no topo dos terrenos, que têm um declive bastante acentuado, permitindo que toda esta água seja distribuída pelos terrenos por gravidade, sem recurso a dispositivos adicionais que consumam energia, tais como bombas hidráulicas, sendo esta uma solução muito sustentável.

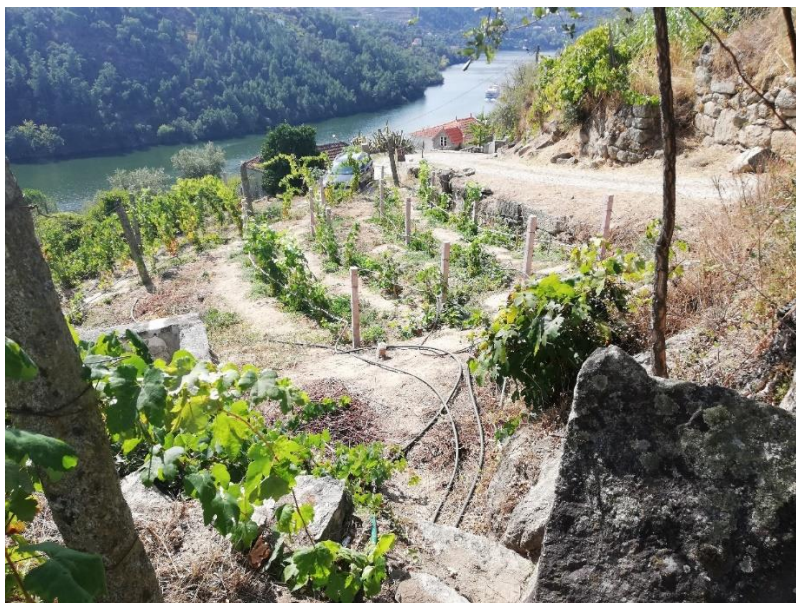
O proprietário tem já instalado um sistema de rega “gota a gota”, com pinos reguláveis que podemos ver na Figura 35, Figura 36, Figura 37 e na Figura 38. Este sistema utiliza a água de uma das minas para regar árvores de frutos e videiras.

Figura 37- Exemplo de uma distribuição das tubagens numa zona de vinhas com cota inferior à do tanque

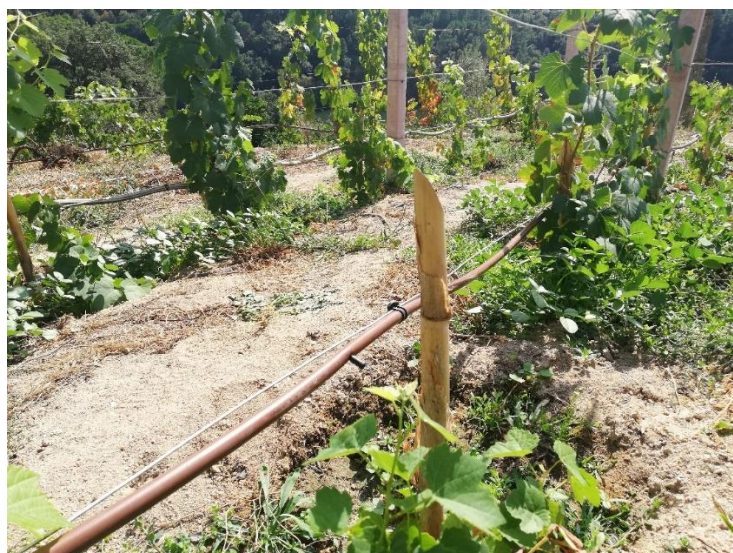
Figura 38- Pinos reguláveis

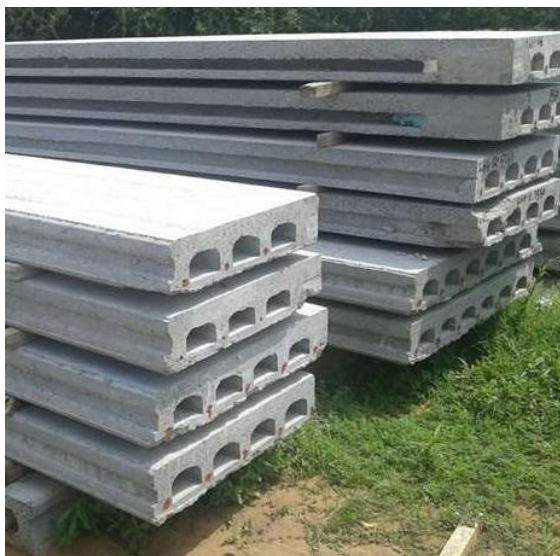
Na Figura 50 temos um exemplo de painéis alveolares em betão e na Figura 51 os impactes associados ao uso desta solução construtiva, assim como os seus materiais constituintes:

Figura 50 - Exemplo de painéis alveolares

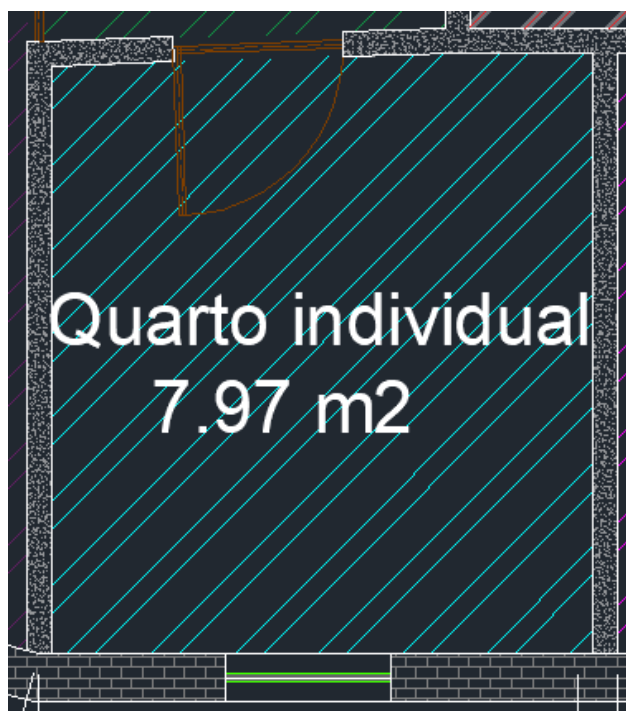
Figura 63 - Representação do quarto individual da Casa das Varandinhas no programa AUTOCAD

Analisando, agora, o quarto individual, cuja planta podemos ver na Figura 63, esta divisão contém apenas uma parede em pedra com um vão envidraçado, três paredes interiores de tijolo simples, uma delas com uma porta, o pavimento é de madeira e o teto de gesso cartonado. As simulações a realizar vão ter características idênticas às simulações realizadas anteriormente.

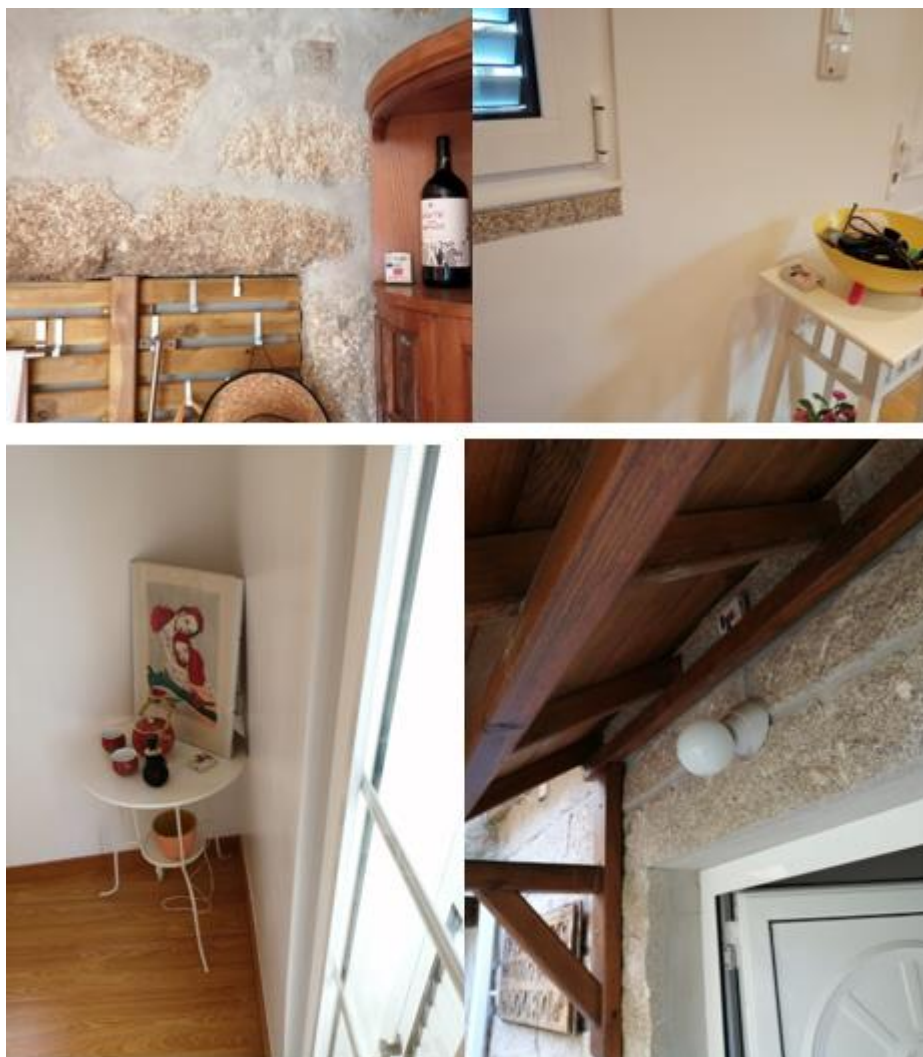
Figura 87 - Localização dos dispositivos de medição na Casa das Varandinhas

Na Figura 87 vemos, respetivamente, os dispositivos da cozinha, da sala de estar, do quarto de casal e do exterior:

Os dispositivos de medição de temperatura e humidade relativa do ar foram fornecidos pelo Laboratório de Materiais de Construção (LMC), uma unidade de investigação, ensino e de prestação de serviços ao exterior que se enquadra no Departamento de Engenharia Civil (DEC) e depende diretamente da Secção de Materiais de Construção [26].
